付録資料

各工事写真

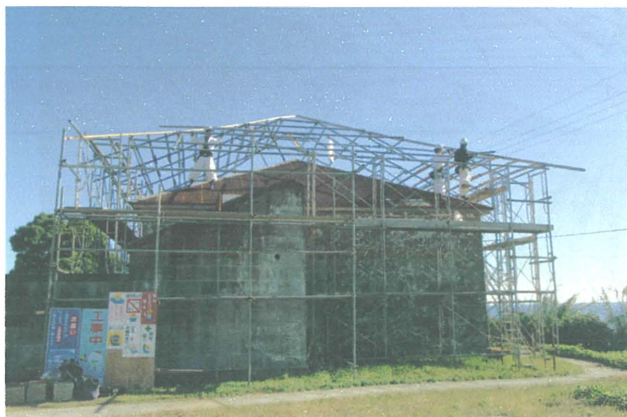
写真1 単管で骨組み

枠組足場(w=900)の上に継ぎ足すかたちで単管を組み素屋根の骨組みとした。素屋根工事は、台風シーズン後の11月に入ってから行った。

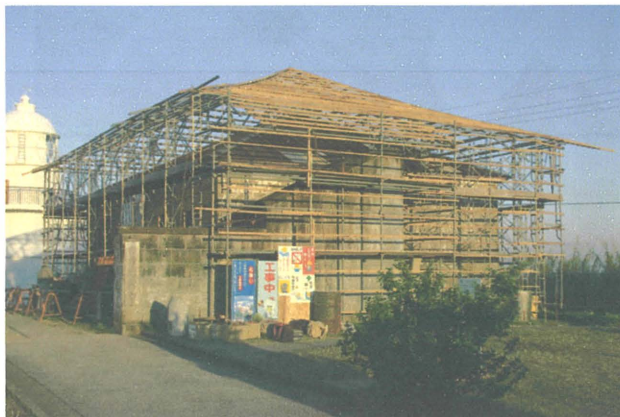
写真2 胴縁取付

単管骨組みに木の胴縁を取り付け、ポリカーボネート波板の下地とした。

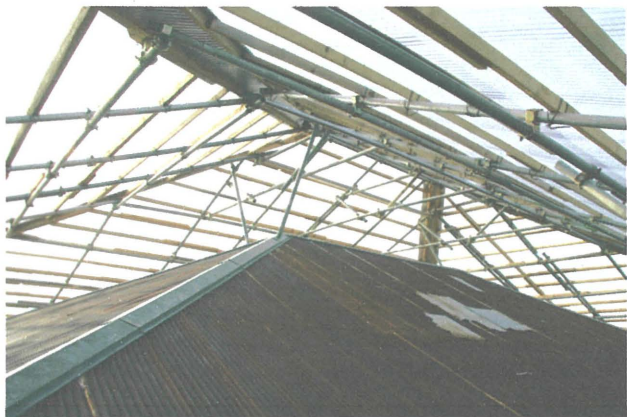
写真3 素屋根内部

屋根架け替えに支障のない作業高さを確保して素屋根の大きさとした。

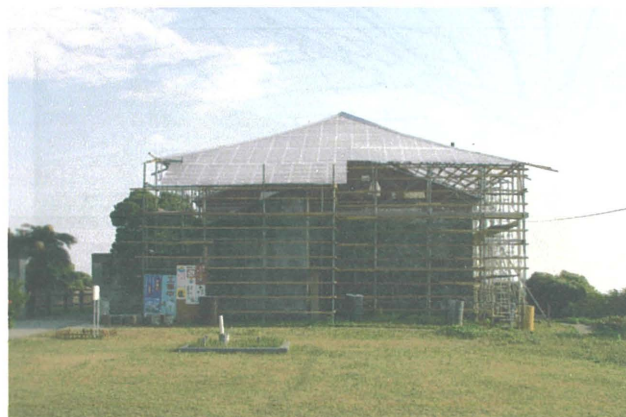
写真4 素屋根完成(西側)

素屋根の設置期間は、屋根工事完了までの期間とした。足下はコンクリート重しで固定し風対策を行った。

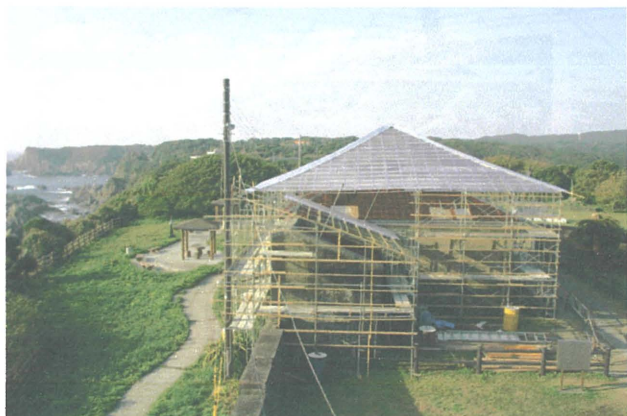
写真5 素屋根完成(東側)

倉庫・浴室部分も素屋根で覆い、屋根工事が終わるまで素屋根を設置した。

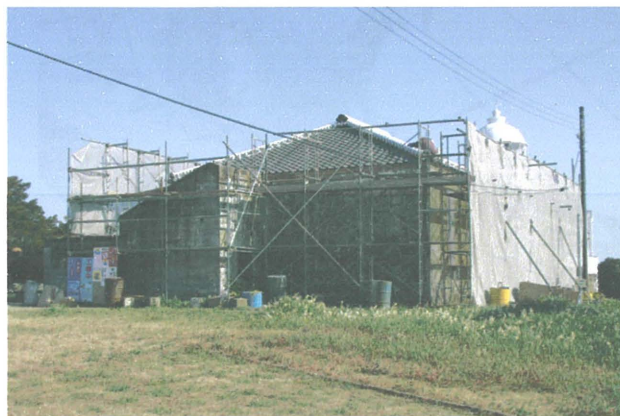
写真6 素屋根撤去

屋根工事終了後素屋根は撤去し、屋根左官工事は、素屋根解体時に漆喰が破損する恐れがあったため素屋根のない状態で行った。周囲の足場はシートで囲った。

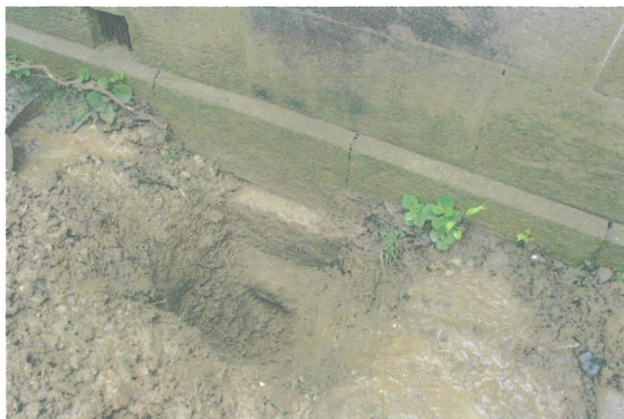
写真 1 基礎掘削(北面東側)

工事前に基礎外周部を 2 箇所(北面東側と南面東側)掘削した。躯体壁面より大きな石が基礎として用いられていた。

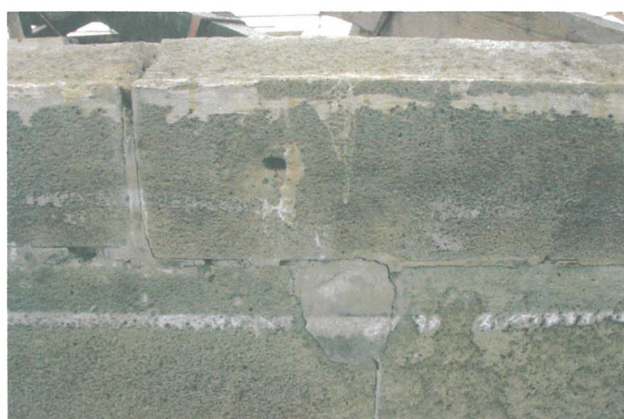
写真 2 樋穴痕(北面西側)

モルタルが詰められているが、軒樋がこの穴を貫通して外に出て縦樋につながっていた。北面東側にも同様の穴があった。

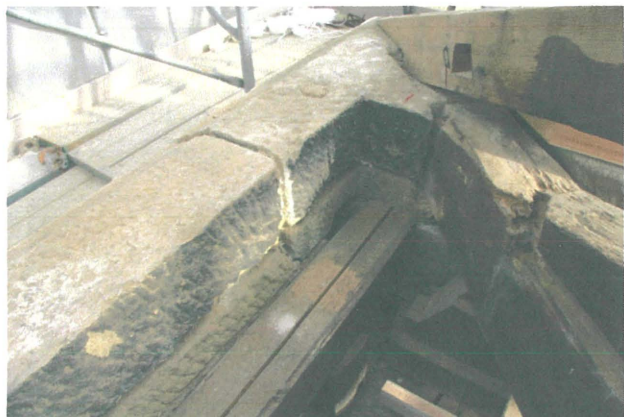
写真 3 樋穴痕と石壁上部(北面東側)

石壁上部にコールタールが塗られていた。石に目地が切られており、この部分から鉛が見つかった。コーナー付近に穴が開いているのが樋の穴。

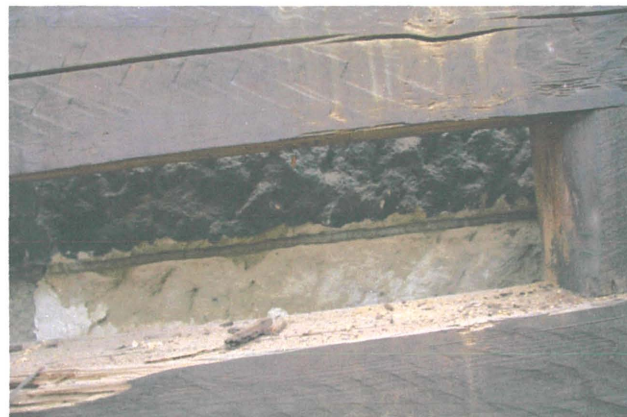
写真 4 石壁コールタール塗りと目地

目地の部分でコールタール塗りが切れているため、この目地に屋根材が巻き込まれていた。手前の敷桁も鉦(ちょうな)が使用されていた。

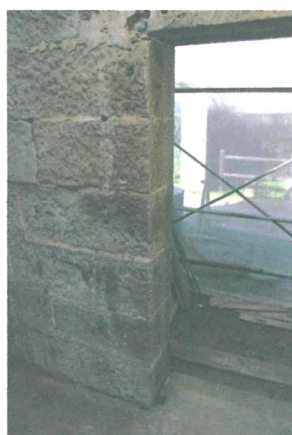
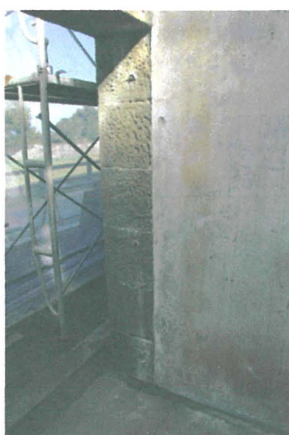
写真 5-6 浴室入口石壁部分

床と石壁側部に建具や枠を固定したと思われる痕跡が確認できた。

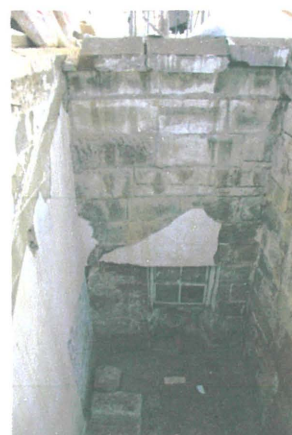
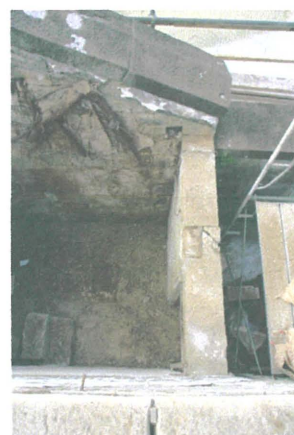
写真 7-8 浴室屋根解体時

浴室の南面の壁の中央付近には目地を切った痕があった(写真左中央)。浴室の軒部分の石は、本体や倉庫部分と違って斜めカットがされていなかった(写真右)。

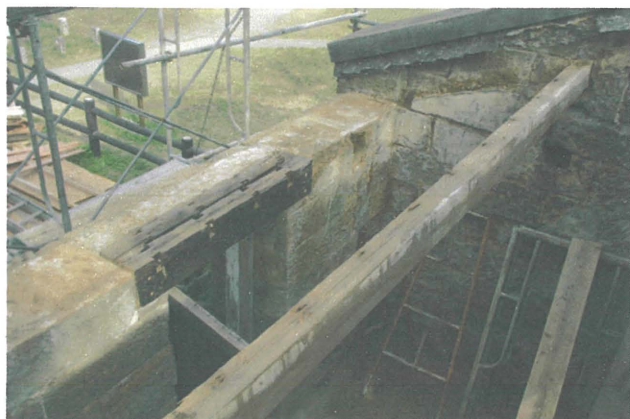
写真 9 倉庫屋根解体時

入口の目草は転用材のため、屋根は何度か架け替えられたと考えられる。軒部分の石は、本体同様に斜めにカットされていた。

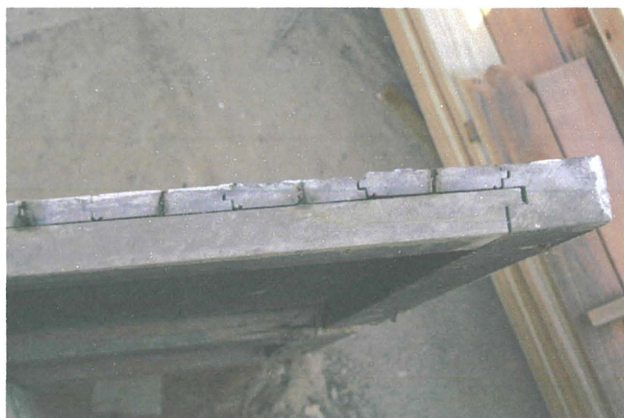
写真 10 倉庫入口建具

倉庫の入口の板戸を上から見た写真。羽目板の重ね目は細かい細工が施されている。

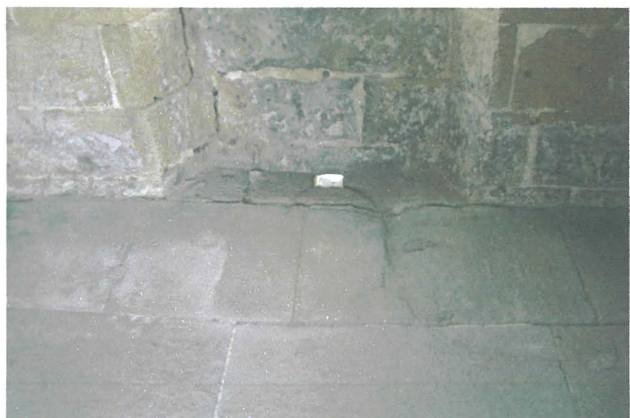
写真 11 倉庫内排水痕

倉庫内の床に排水用に溝が削られていた。大正時代の写真では、この部分から外壁に水が垂れた跡が確認できることから炊事場として使っていた当時のものと考えられる。

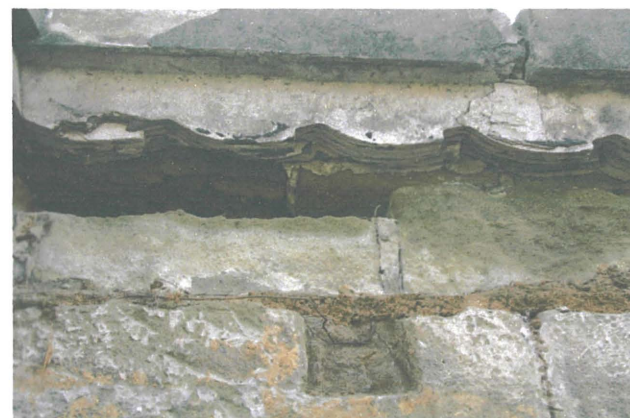
写真 12 石壁・屋根取合い部(倉庫)

瓦や漆喰、モルタル等が詰められて後年何度もやり換えられたと考えられる。防水仕舞いが難しかった箇所である。

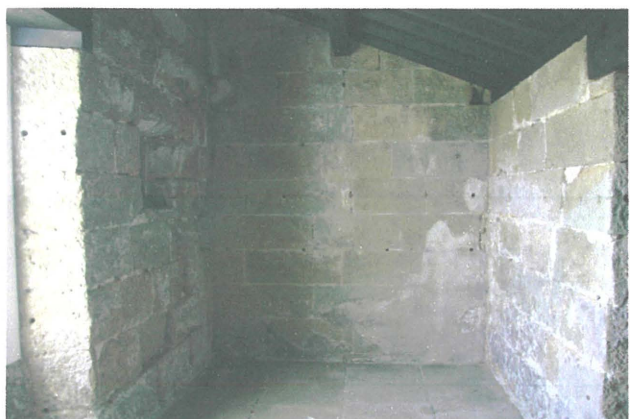
写真 13 倉庫内部石壁(西側)

石壁には木片痕が確認でき板張り等の仕上げが施されていたと考えられる。今回の工事ではこの状態で残した。

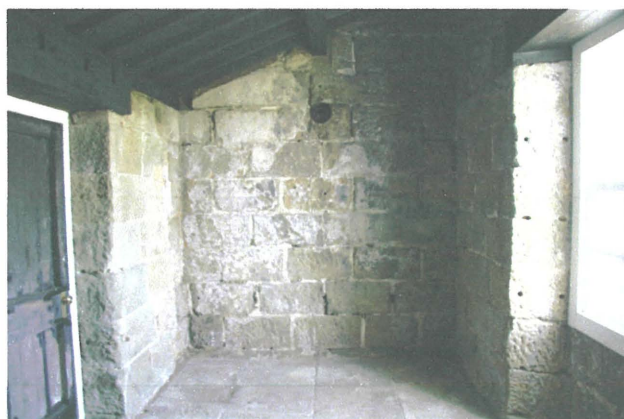
写真 14 倉庫内部石壁(東側)

西面同様に木片痕がいくつかあった。また、窓廻りにもあり、板が張られていたと考えられる。丸い穴は換気用の煙突が付いていたと考えられる。

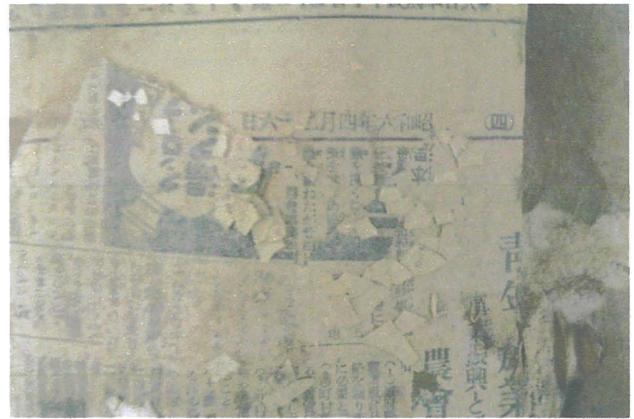
写真 16 廊下漆喰壁木目塗りに張られていた新聞

昭和 6 年 4 月 26 日の古新聞が廊下の漆喰壁木目塗り北面に張られていた。

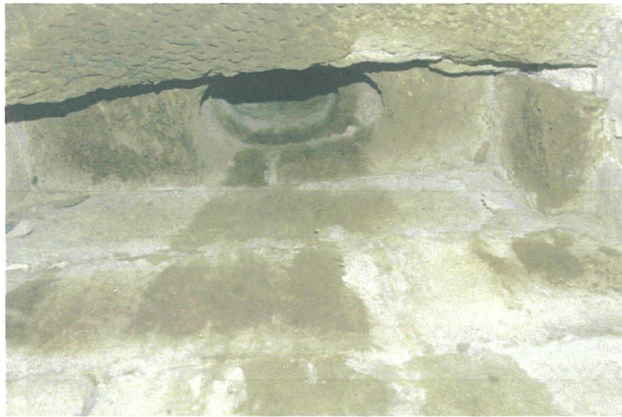
写真 17 暖炉煙道(A 室)

暖炉の煙道を下から見上げた写真。黒い煤などの使われた痕跡は確認できなかった。

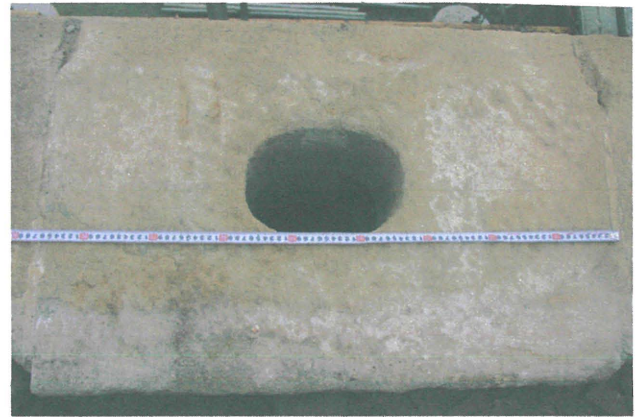
写真 18 暖炉煙道上部

暖炉の煙道の上部にも煤などの使われた痕跡は確認できなかった。写真上側が外側(東側)で石が斜めにカットされていた。

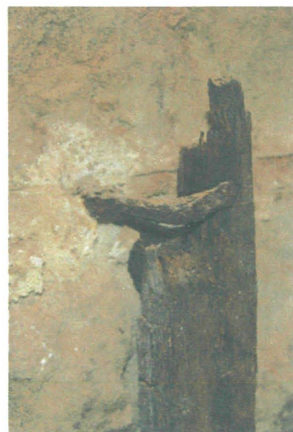
写真 20 胴縁と船釘

E 室石壁で確認できた下地の固定方法。窓廻りの出隅部分は石壁を欠いて木片が入っていた。胴縁は船釘を石の目地に打ち込んで固定していた。

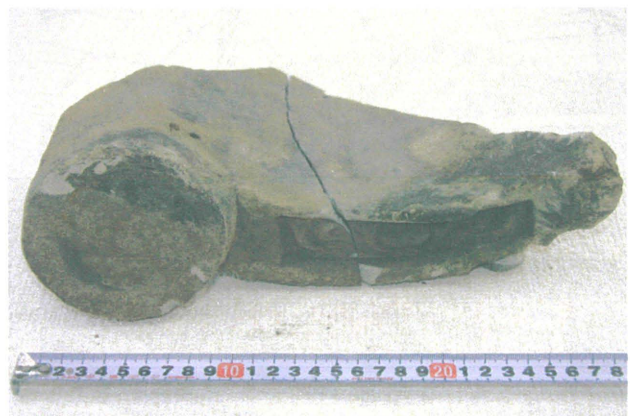
写真 21 瓦

建物周囲に落ちていた瓦。今回の工事で葺いた屋根瓦もこの形状を参考にした。

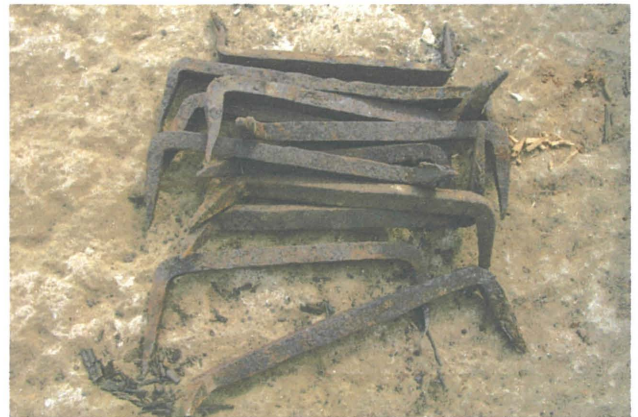
写真 23 かすがい

軒桁の固定などに使われていたかすがい(鏝)金物。

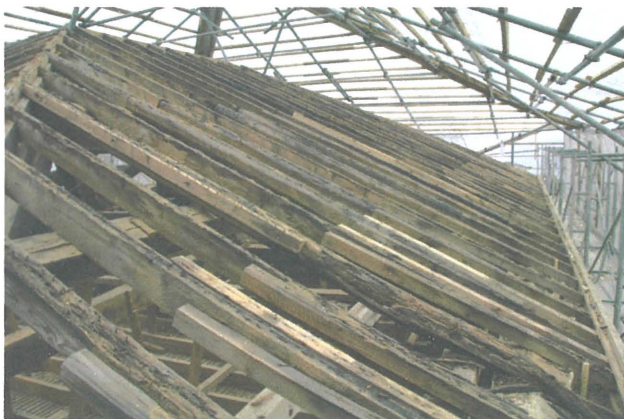
写真 24 小屋組分解時

垂木に添木をするかたちで軒が延長されていた。

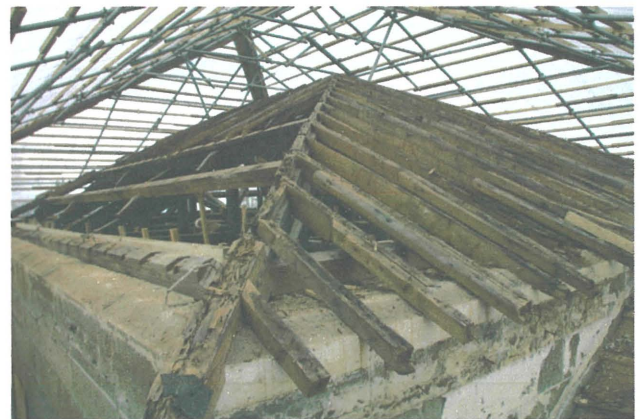
写真 25 小屋組分解時

垂木に添木をするかたちで軒が延長されていた。

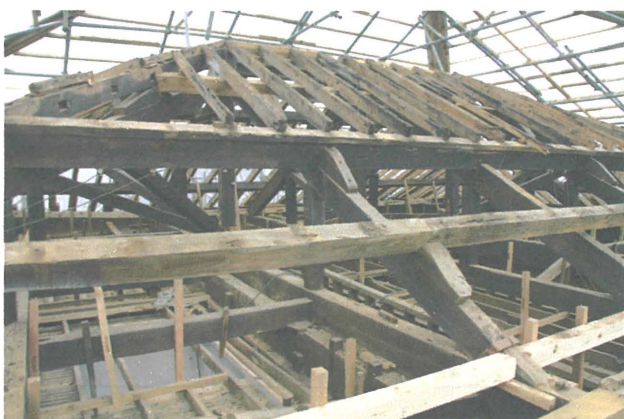
写真 26 小屋組分解時(垂木の嵩上げ痕)

母屋の上に一枚材が入っており、垂木が嵩上げされていた。

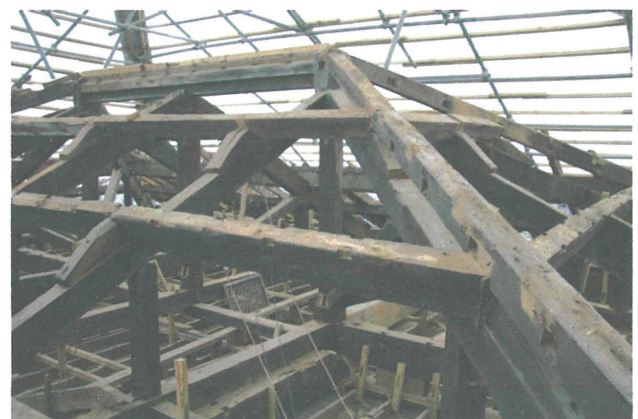
写真 27 小屋組分解時

垂木を取り外した状態。隅棟合掌に残る仕口痕が当初の垂木の取り付けいていた痕。

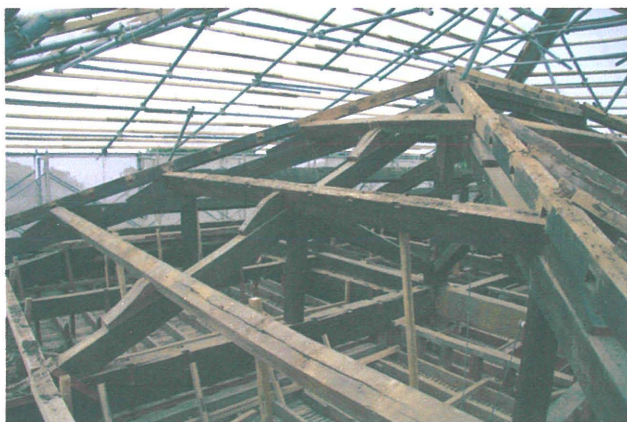
写真 28 小屋組分解時
西面小屋組。

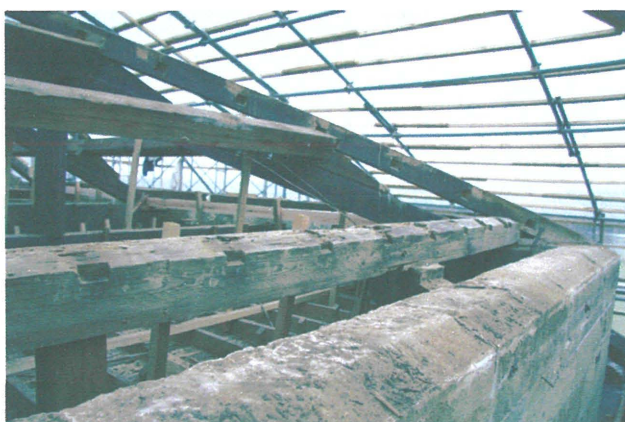
写真 29 小屋組分解時
北面軒部。軒桁の位置も移動していた。

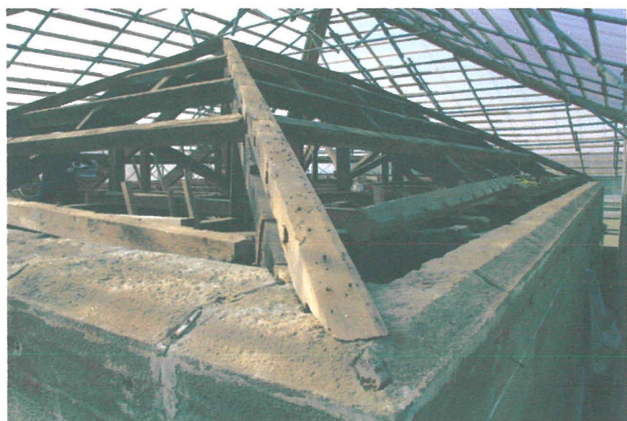
写真 30 小屋組分解時
北東隅部。石壁上部の石はコーナー部分が斜めにカットされていた。また、石目地には野地を固定するためと考えられる木片が入っていた。

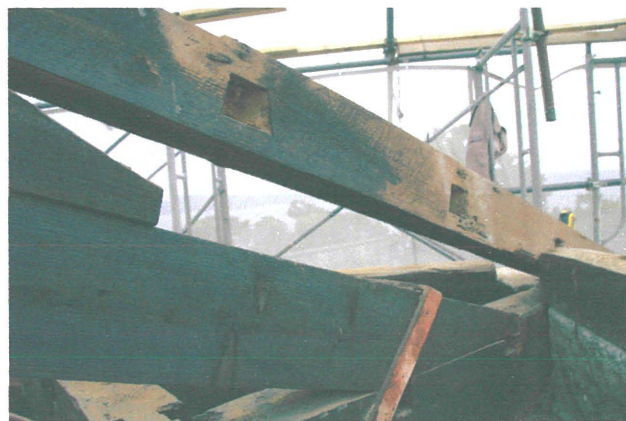
写真 31 小屋組分解時
北東隅部。隅棟合掌の仕口痕が当初の垂木の取り付け付いていた痕。

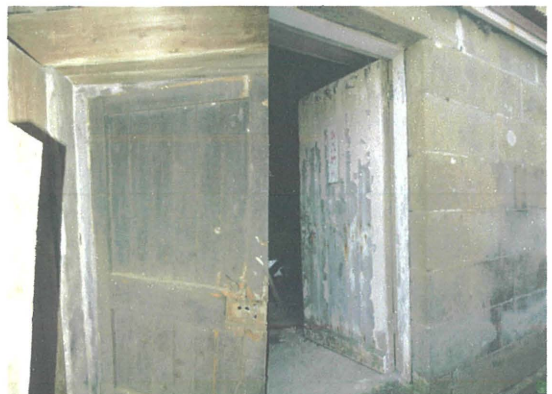
83. 入口建具内側(倉庫) 84. 入口建具外側(倉庫)

倉庫入口のドアは、取手・錠は欠失していて、内部側はコールタールが塗られていた。倉庫の窓は、枠ごと欠失していた。古写真から、他の部屋同様の上げ下げ窓が付いていた。

倉庫入口のドアは、塗膜の剥げていた箇所のみコールタールで補筆とした。

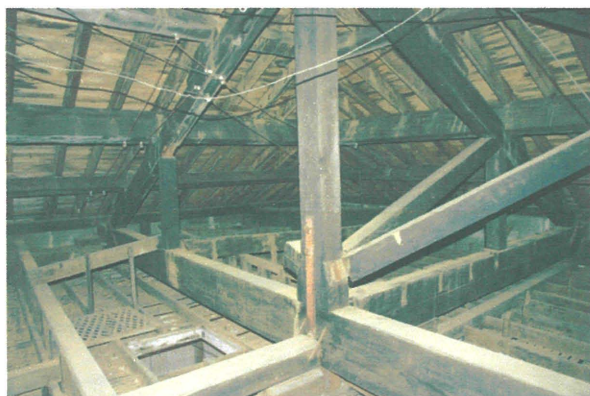
91. 欠失していた方杖(北東からC室側を見る)

写真 39 欠失方杖復旧
